D - DRENAGEM E MANEJO DE ÁGUAS PLUVIAIS URBANAS

Este tópico do Plano Municipal de Saneamento aborda o levantamento e diagnóstico da situação atual do sistema de drenagem existente no município de Jaraguá do Sul, utilizando quando necessário e possível o estudo das Unidades de Territoriais de Análise e Planejamento - UTAP's, que compõem o município, material este apresentado no Relatório 1.

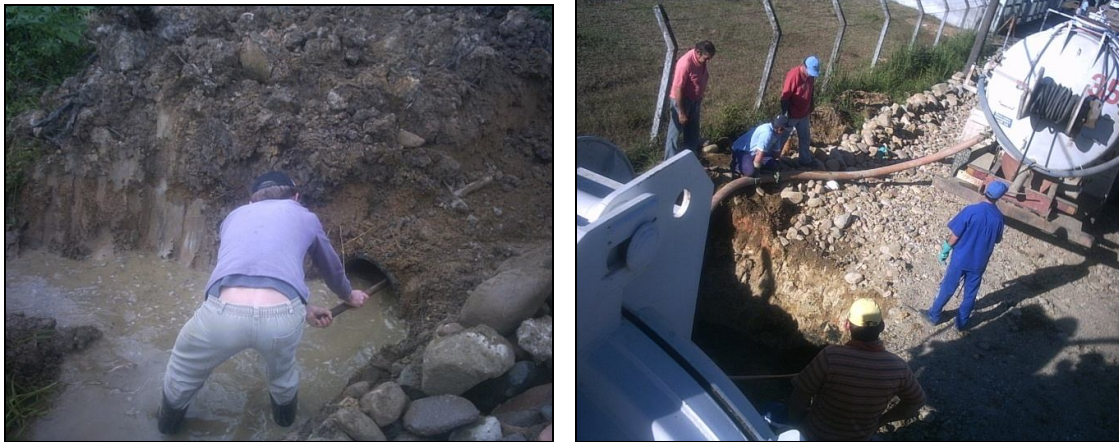
Figura 3: Serviços de manutenção da rede de drenagem sendo executados (Fonte: Sec. de Obras).

A rotina de trabalho relacionada a manutenção do sistema ocorre através de informações obtidas junto a população, através dos PIC's ou constatação por técnicos da prefeitura. Diariamente, no início do expediente, são encaminhadas as ordens de serviços para o encarregado geral das distintas equipes (que atendem as quatro regiões anteriormente citadas). Comumente realiza-se a desobstrução corretiva da rede de drenagem com o caminhão hidrojato. A seguir, na Figura 3, são mostrados serviços de manutenção sendo executados.

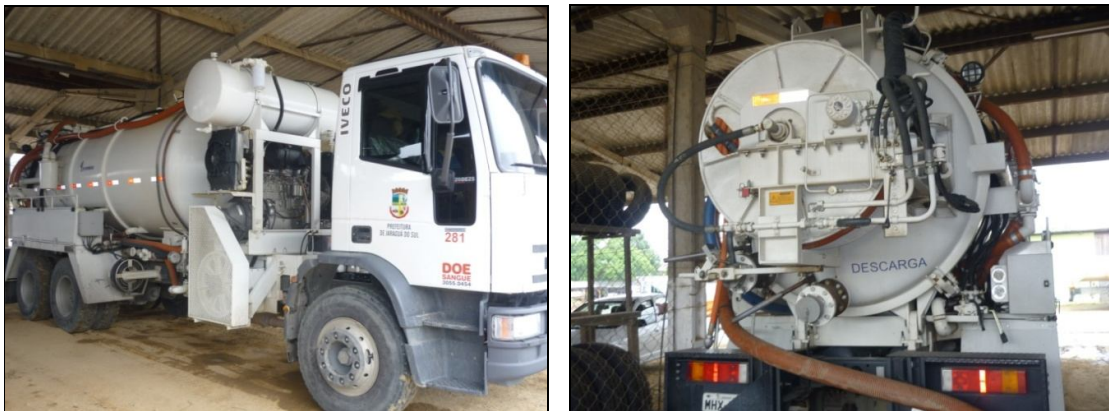
Para execução da limpeza da rede de drenagem urbana foi adquirido em 2010 um caminhão novo com sistema de Hidrojateamento e sucção, podendo o equipamento ser utilizado combinado ou separadamente, conforme mostra a Figura 4.

Figura 4: Caminhão Hidrojato, ano 2010 (Foto: Dezembro / 2010).

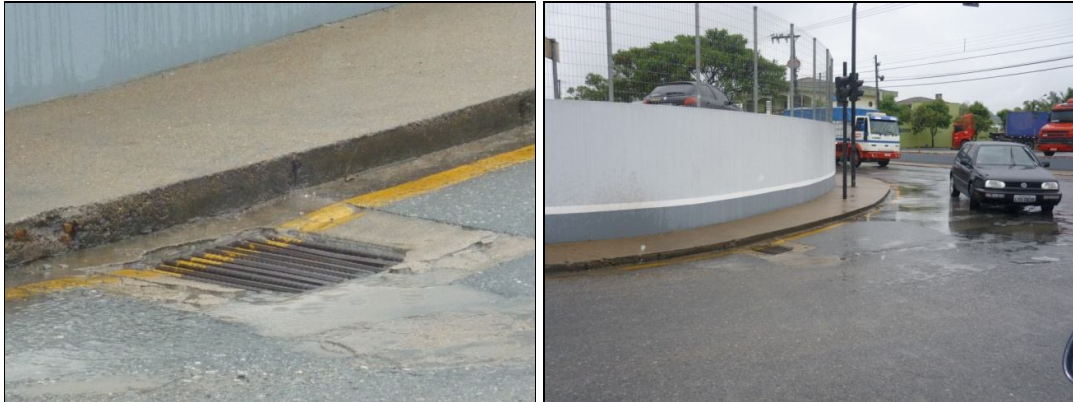
acumulado, devendo as mesmas serem limpas constantemente. Em Jaraguá do Sul não ocorre a constante limpeza de bocas de lobo, sendo a mesma ainda dificultada pelo fato da maioria das bocas de lobo serem soldadas (para evitar furtos), conforme mostra a Figura 5.

Figura 5: Imagem de boca de lobo soldada implantada em Jaraguá do Sul (Foto: Dezembro/2010).

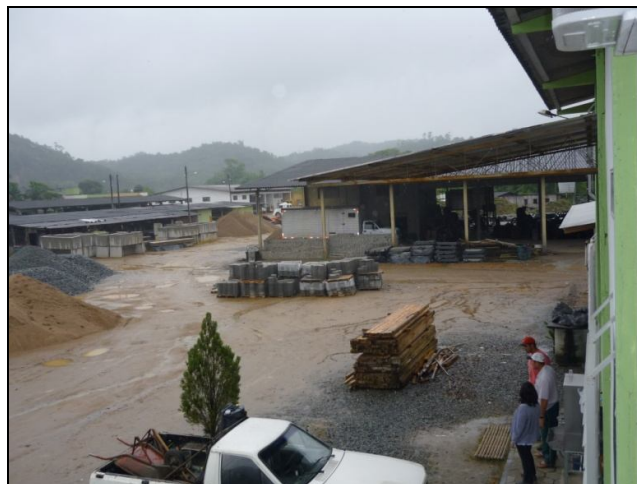
Para auxiliar no atendimento da demanda dos serviços de manutenção e execução de pequenas obras, a Secretaria de Obras dispõe de uma fábrica de tubos que produz tubulações com diâmetros de Ø 20 cm à Ø 150 cm, a Figura 6 mostra a vista geral da fábrica localizada no pátio da Secretaria de Obras.

Figura 6: Vista geral da fábrica de tubos, localizada no pátio da Secretaria de Obras (Foto: Dezembro/2010).

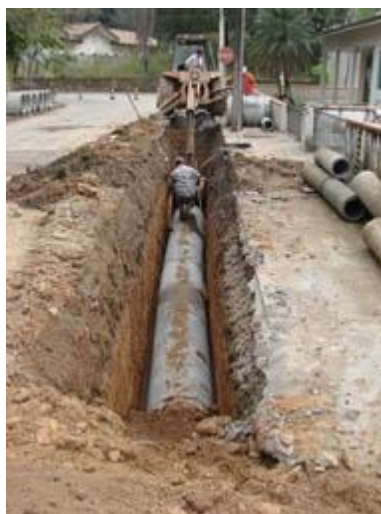
Para exemplificar, na Figura 7 pode-se observar uma obra sendo executada na Rua Maximiliano Hiendlmayer, no bairro Vila Baependi. Nesta ocasião foram colocados 115 tubos de Ø 60 cm, para dar vazão ao acúmulo de água em um dos trechos da Rua Max Wilhelm, em frente à Rádio Jaraguá.

Figura 7: Obra sendo executada pela Secretaria de Obras (Fonte: <http://portal.jaraguadosul.com.br>).

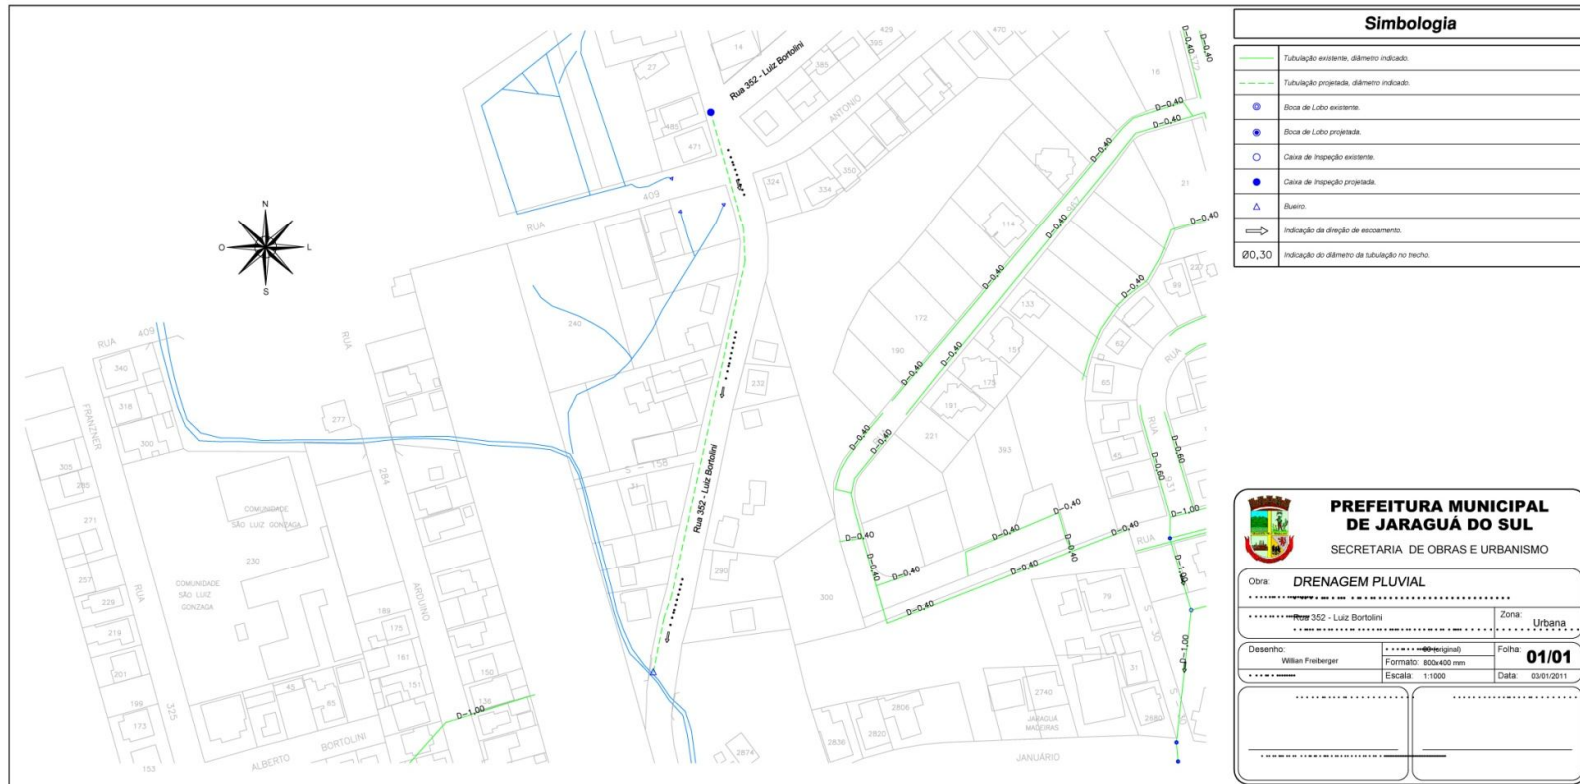
Solução: Para este caso projetou-se um tubo auxiliar Ø 1,00m partindo do final da rua Matias José Martins seguindo por traz da arquibancada do Estádio até alcançar a rua Francisco Winter na confluência da rua Luiz Chiodini seguindo por esta até a vala em terras de Spézia, conforme mostra Figura 12. A extensão desta obra é de 205 metros. Custo dos tubos R\$ 30.750,00

Figura 12: Croqui obra 4 (Fonte: Secretaria de Obras).

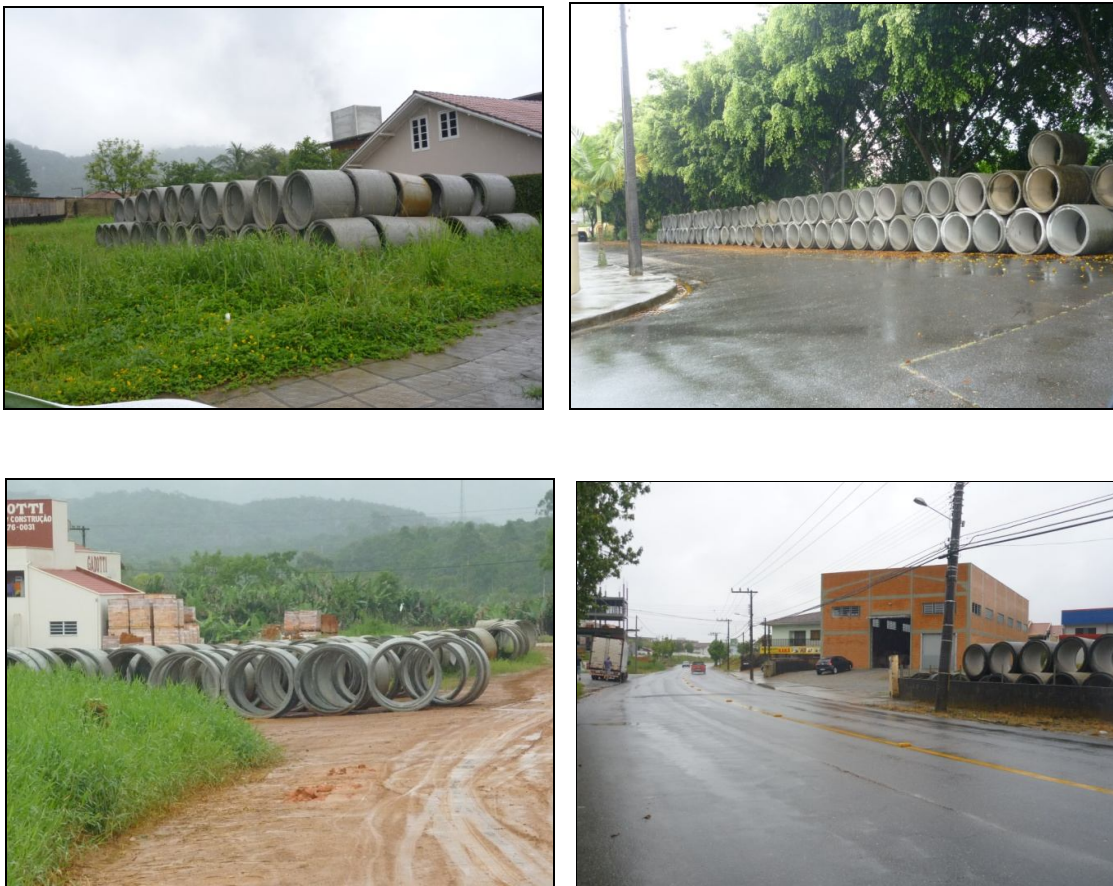
As obras citadas são executadas à medida que existe a disponibilização das tubulações, maquinário e funcionários da Secretaria de Obras, sendo comum o armazenamento temporário das tubulações em locais próximos aos que serão executadas tais obras. Tais locais geralmente são cedidos pelos munícipes ou são locais da própria administração pública. Na Figura 13 pode-se visualizar tubulações a espera da execução das obras.

Figura 13: Tubos alocados próximo aos locais onde serão executadas obras de drenagem (Foto: Dezembro/ 2010).

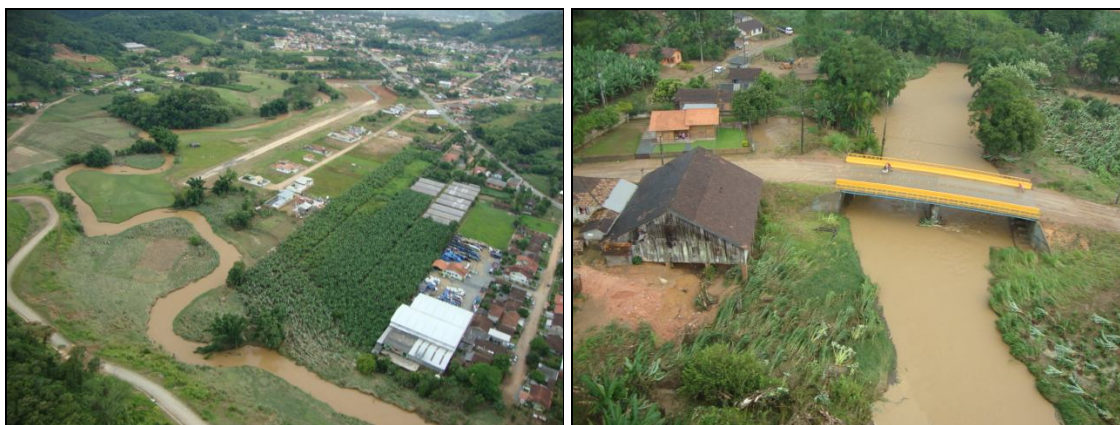
Figura 19: Imagens das inundações de 2011 (Fonte: Defesa Civil).

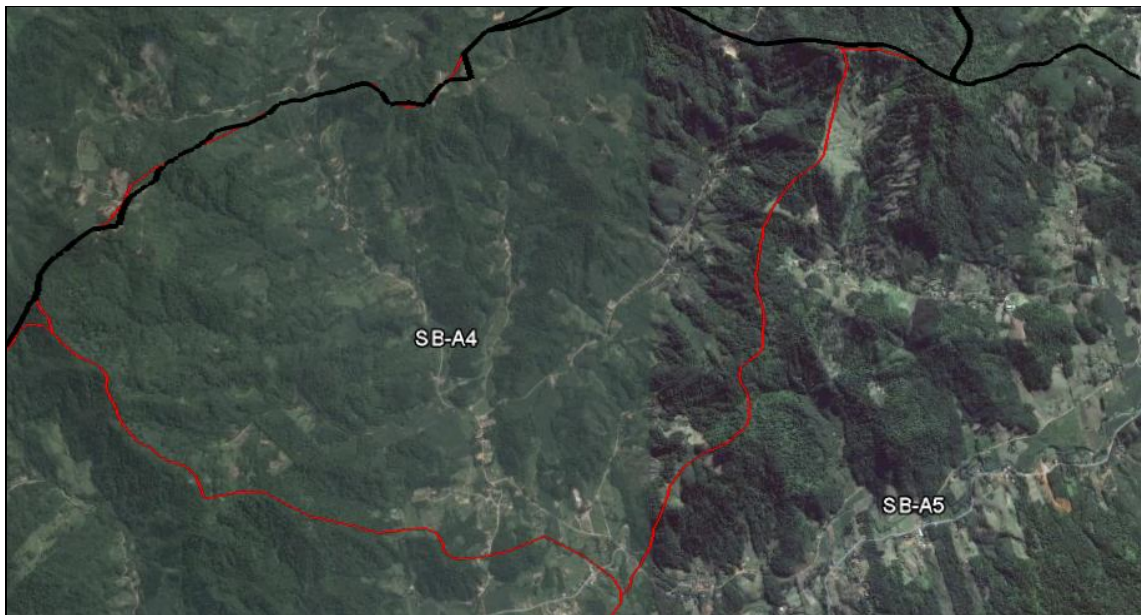
Na Figura 22, pode-se observar através de imagem de satélite as condições da cobertura vegetal da SB-A4.

Figura 22: Imagem de satélite da SB-A4 (Fonte: Google Earth).

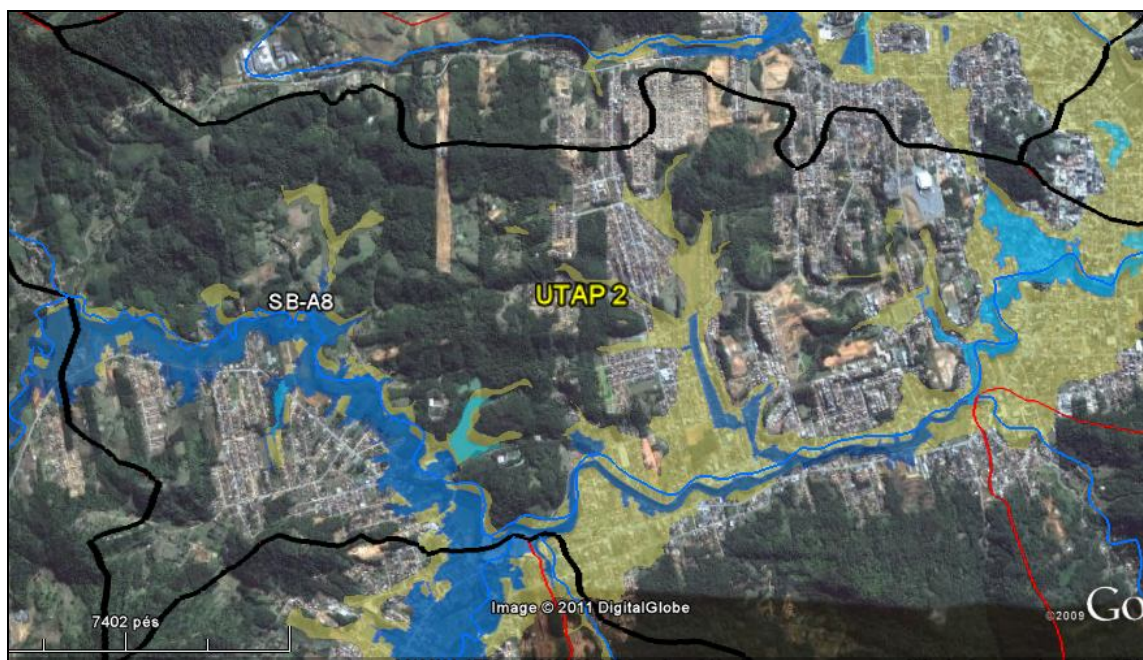
Apesar das características físicas das sub-bacias da UTAP 2, mostrarem uma tendência maior a inundações na SB-A7, nos eventos de precipitação extrema foi a SB-A8 que ficou com grande área inundada. Pela imagem de satélite, pode-se observar que os locais onde ocorreram inundações (em azul) na sub-bacia SB-A8 em sua maioria foram em áreas de solos aluvionares (em amarelo), característicos de leitos de rio. Como possível causa das inundações, tem-se a precipitação anormal de água que ao transbordar do leito do rio invadiu os terrenos adjacetes causando danos a população. Ressalta-se também o elevado grau de urbanização nas áreas onde ocorreram inundações na sub-bacia SB-A8. É também na UTAP 2 que se encontra o rio Jaraguá, um dos mais problemáticos, com relação a eventos de precipitação extrema, causando grandes inundações nas áreas vizinhas como pode ser visualizado na Figura 25.

Figura 25: Vista geral da UTAP 2, onde limite da sub-bacia é apresentado pela linha vermelha e limite da UTAP linha preta. (Fonte: Google Earth).

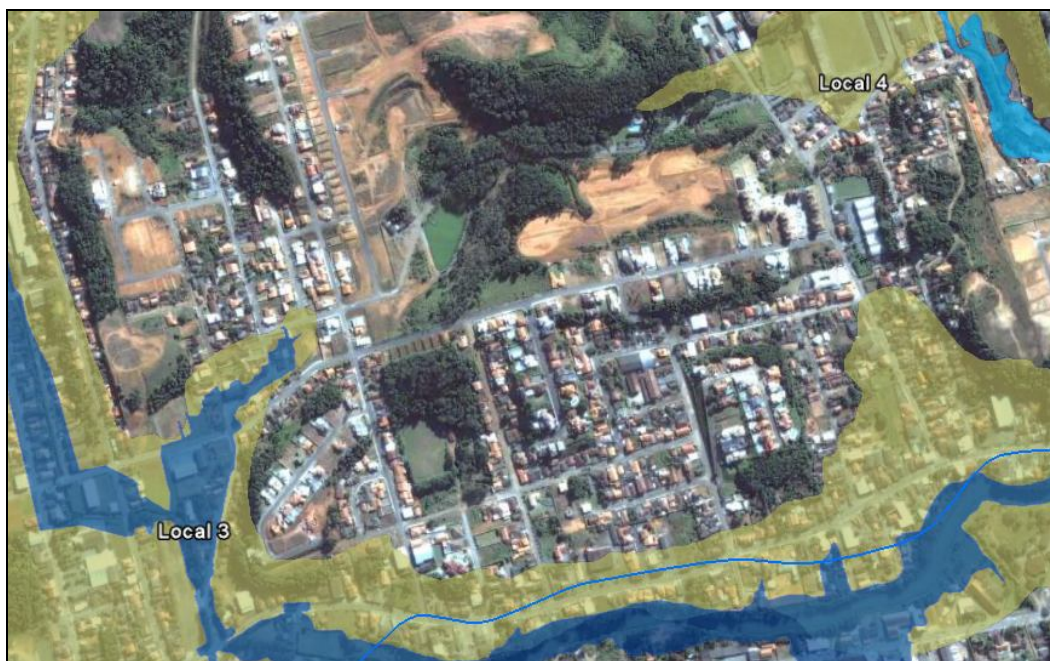
Na Figura 26 pode-se observar os Locais 3 e 4, que foram citados anteriormente no item 3.1.4. Projetos e Obras em Desenvolvimento pela Secretaria de Obras, ambos no bairro Jaraguá Esquerdo. Pode-se observar que somente o local 3 coincide com as manchas de inundação fornecidas pela Defesa Civil Municipal. Desta maneira, acredita-se que os locais onde ocorrem alagamentos por deficiência do sistema de microdrenagem são pontos isolados, já as manchas de inundação são ocasionadas possivelmente devido as ocupações das áreas ribeirinhas dos rios associada a fenômenos de precipitação extrema.

Figura 26: Locais (3 e 4) onde existem projeto de drenagem (Fonte: Google Earth).

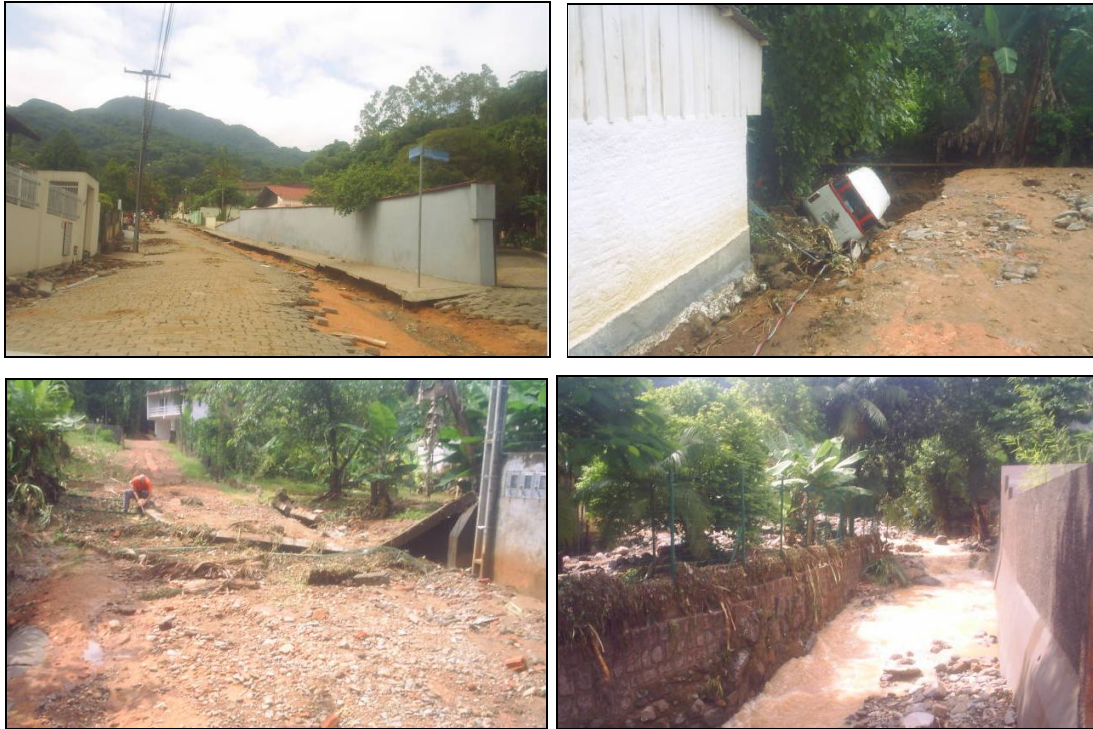
27, pode-se observar os estragos ocasionados pela inundação de janeiro de 2011, no bairro Boa Vista.

Figura 27: Bairro Boa Vista, enchente janeiro de 2011 (Fonte: Defesa Civil).

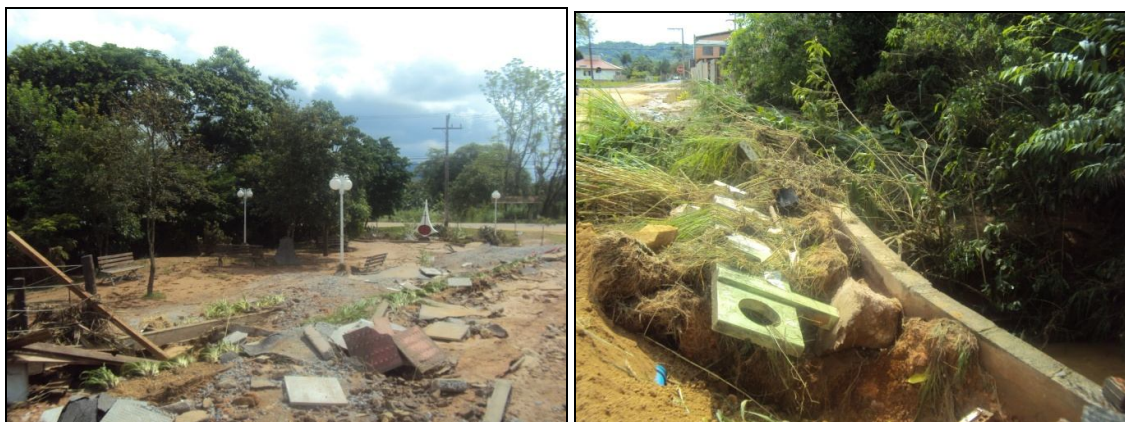
Na Figura 30, pode-se observar alguns estragos ocorridos na inunda  o de janeiro de 2011, no Bairro Amizade.

Figura 30: Pra a Martin Lutero, Bairro Amizade, enchente de janeiro de 2011 (Fonte: Defesa Civil)

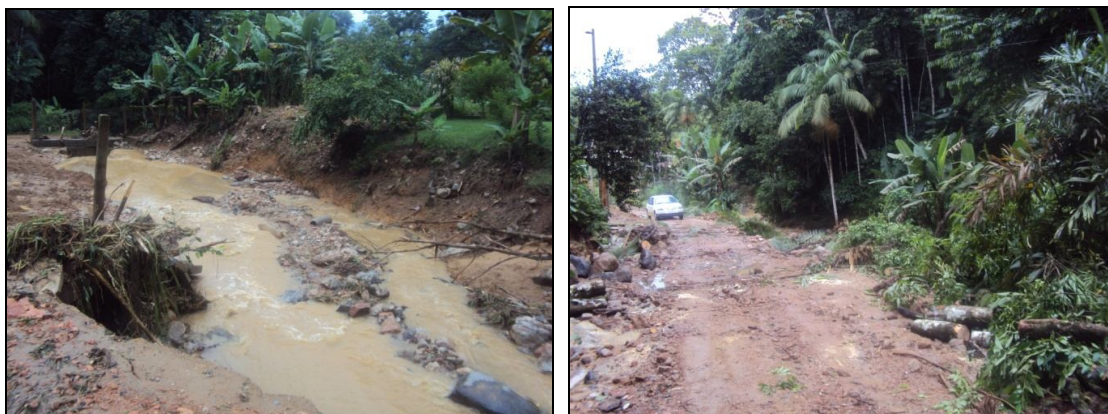
O único bairro pertencente a esta UTAP encontra-se na sub-bacia SB-C6, o Santa Luzia, conforme apresentado na Figura 38. As sub-bacias SB-C3 e SB-C5 encontram-se fora do município de Jaraguá do Sul, mas optou-se analisar suas características físicas por estas poderem interferir nas demais sub-bacias analisadas.

Figura 38: Imagem das inundações de janeiro de 2011 no bairro Santa Luzia, SB-C6.
